COTTENS – ROUTE DE FRIBOURG ANALYSE DU GIRATOIRE DE L'ANCIENNE POSTE

A la suite de divers signalements d'habitants concernant d'éventuels manques de sécurité des piétons au giratoire de l'Ancienne Poste à Cottens, la Commune a souhaité une brève analyse du carrefour afin de mieux comprendre la situation et, cas échéant, de pouvoir l'assainir.

La présente note vise donc à répondre à la demande de la Commune en présentant une analyse de la situation sous forme d'un diagnostic et de propositions de mesures s'il y a lieu.

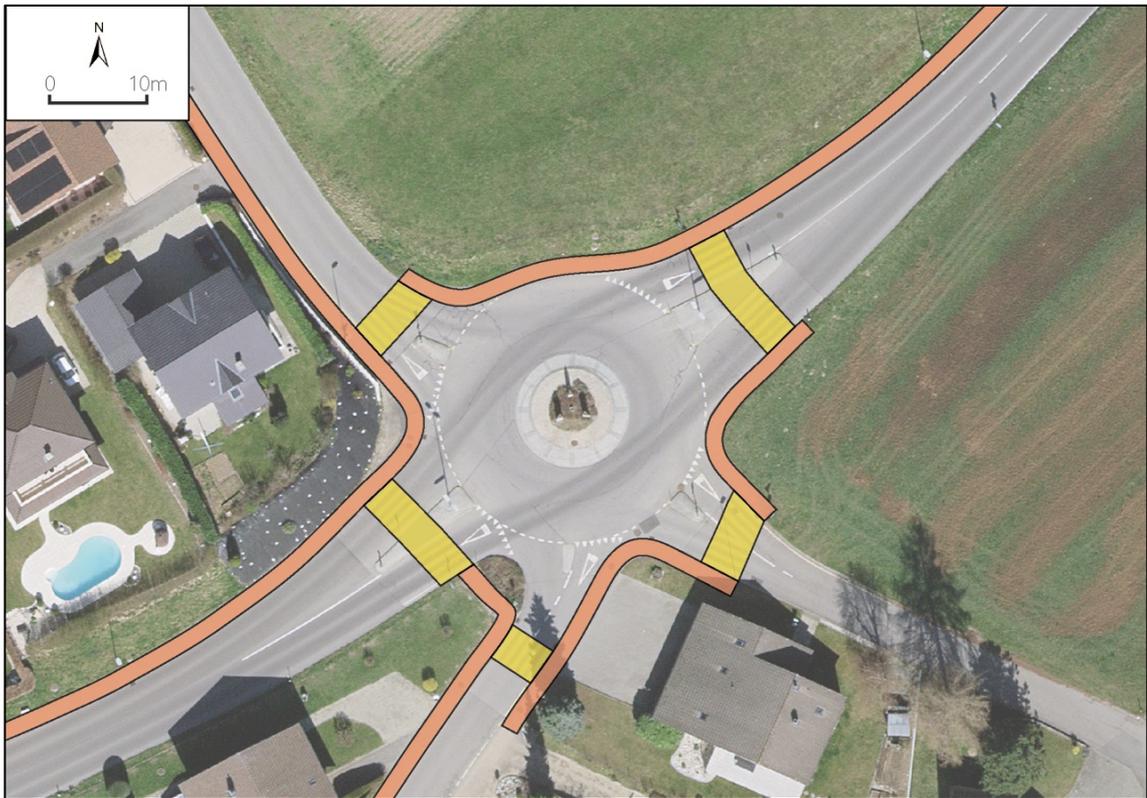
Figure 2 : Cheminements piétonniers & traversées piétonnes

La figure suivante met en évidence les cheminements piétonniers (trottoirs et traversées piétonnes), et montre que le carrefour étudié possède de très bonnes connexions. En effet, toutes les branches possèdent un passage pour piétons, ceux situés sur l'axe cantonal sont équipés d'un îlot permettant la traversée de la chaussée en deux temps.

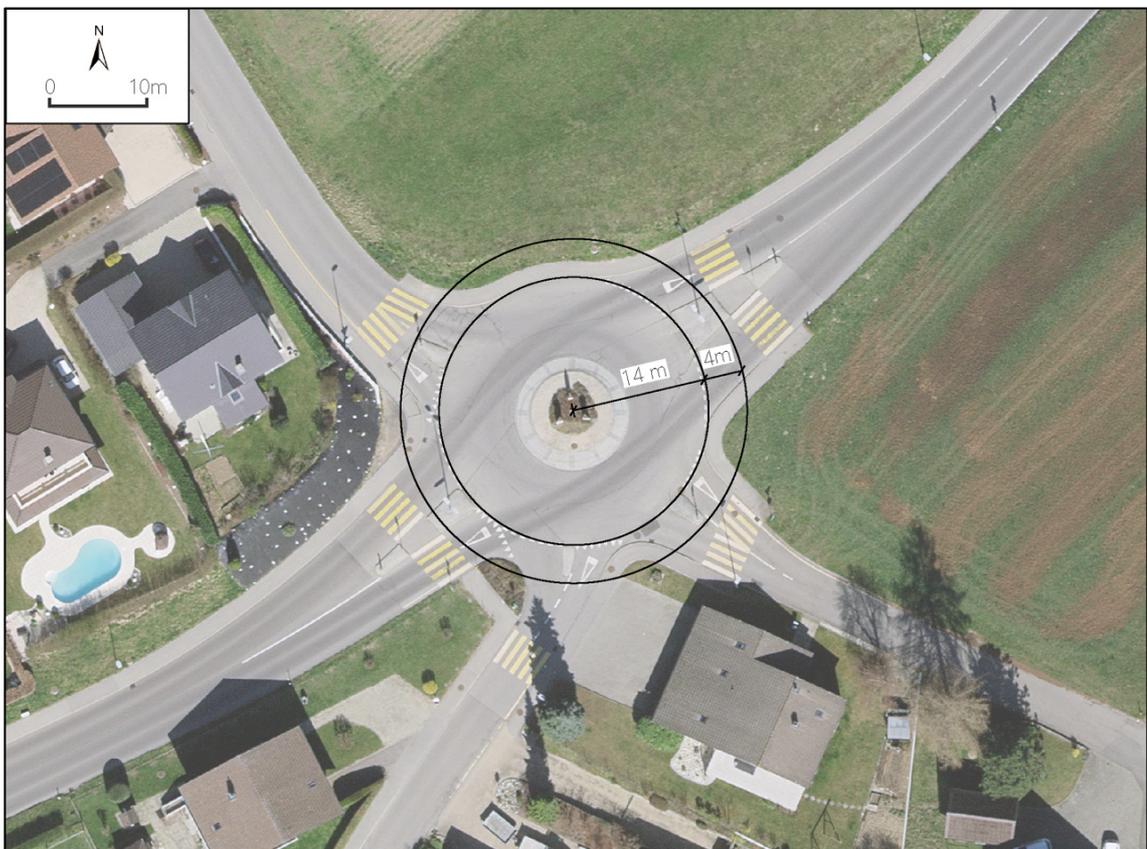
Figure 3 : Distance recommandée des passages, VSS 40 263

Selon la norme VSS 40 263, les passages pour piétons doivent se situer à une distance de 4.0 à 5.0 m de l'anneau. Cette distance permet d'assurer une bonne circulation dans l'anneau dans le cas où une voiture serait arrêtée devant le passage. Elle permet également d'assurer la traversée des piétons dans un flux circulant à vitesse raisonnable. La figure suivante montre que ces distances sont respectées pour ce giratoire.

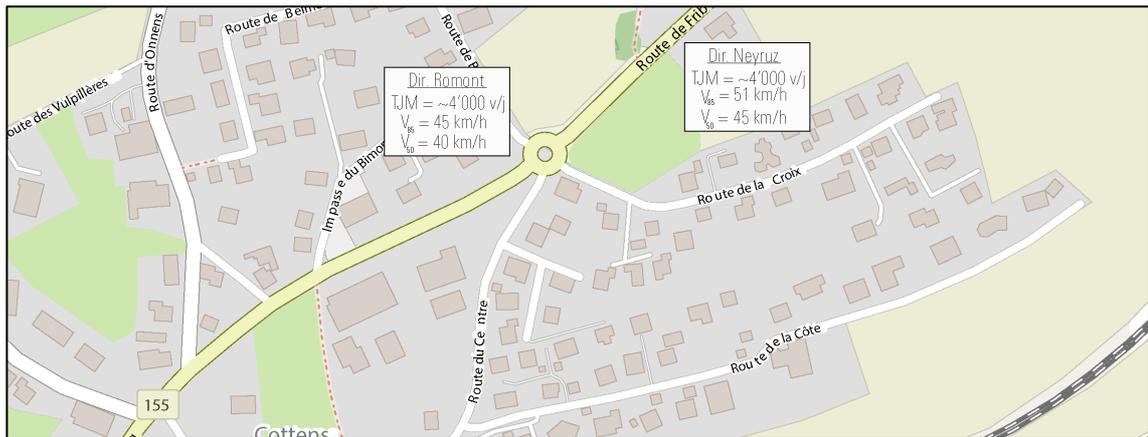
Figure 4 : Vitesses pratiquées

Les valeurs obtenues des comptages montrent que les vitesses pratiquées respectent les limitations de vitesses légales. En effet, le 85% des véhicules roule à une vitesse inférieure ou égale à la vitesse autorisée de 50 km/h. Cependant, l'effet d'un giratoire est de modérer la vitesse, et celle-ci, bien que correcte légalement, n'est pas sensiblement réduite. L'observation in situ montre par ailleurs que le franchissement proprement dit du giratoire, pour les flux principaux tout droit (route cantonale) se passe à des vitesses supérieures aux 30 à 40 km/h qu'on serait en droit d'attendre.

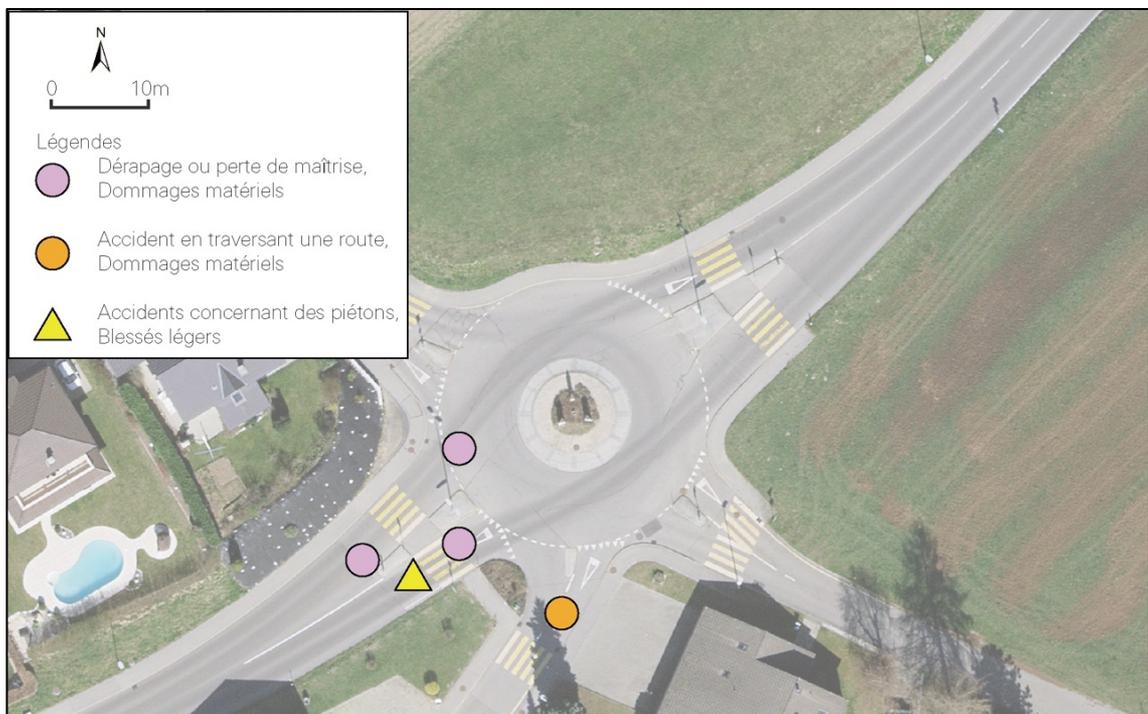
Figure 5 : Accidents recensés

Comme l'expriment les légendes de la figure précédente, tous les accidents, à l'exception d'un, concernent des automobilistes uniquement. La majorité d'entre eux sont liés à une perte de maîtrise ou un dérapage (cercle mauve). Le cercle orange localise un accident où l'automobiliste n'a pas accordé la priorité de gauche au giratoire. L'accident concernant des piétons (triangle jaune), provient d'une collision entre un automobiliste et un animal domestique. Cette statistique seule ne permet pas de mettre en évidence un problème clair de sécurité pour les piétons.

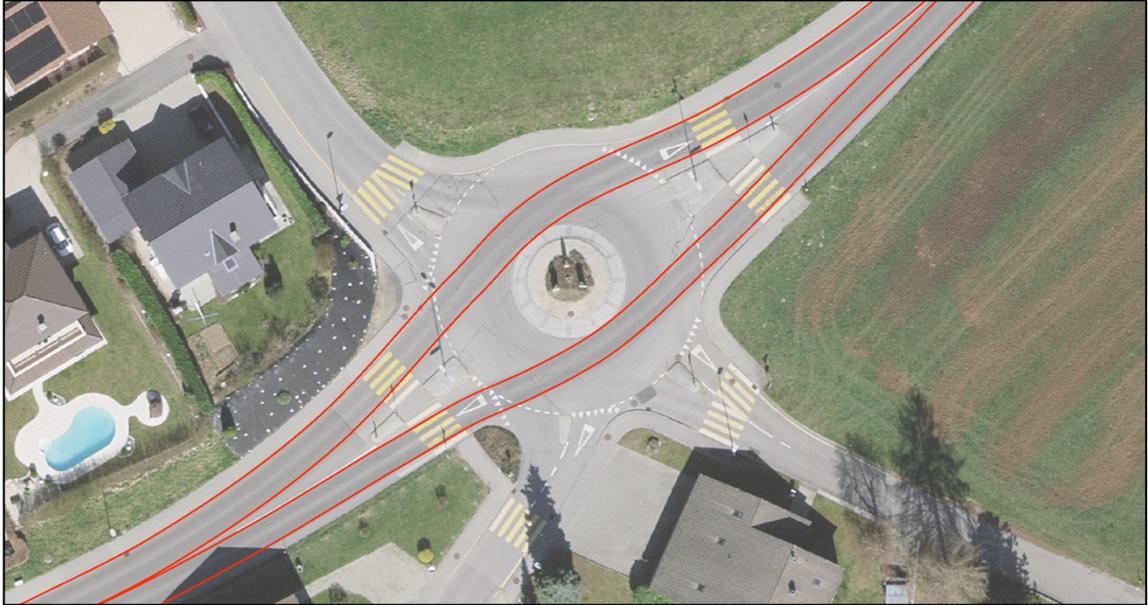
Figure 6 : Marques de pneus, trajectoire des automobilistes

La géométrie du giratoire n'est pas absolument en adéquation avec la norme VSS 40 263. La réduction de vitesse fait partie intégrante des objectifs d'un giratoire, cette réduction étant obtenue par la déviation de trajectoire lorsqu'un véhicule traverse de part en part le carrefour. Les marques de pneus laissées par les automobilistes, et visibles sur les photos aériennes, permettent de constater que la déviation effective n'est pas assez grande pour assurer une bonne réduction de la vitesse. La figure suivante met en évidence ces marques et trajectoires.

- ▶ Diminuer les largeurs d'entrées et de sorties (sans élargissement des îlots) obligerait les automobilistes à ralentir davantage et respectivement d'accélérer plus tardivement.
- ▶ Augmenter la taille de l'anneau central permettrait de diminuer la largeur de la voie de circulation tout en augmentant l'angle de déviation. Cette mesure diminuerait la vitesse pratiquée dans le giratoire. Dans la même idée, la norme VSS 40 263 dit : *« Il est recommandé, dans le cas de largeurs de l'anneau supérieures à 5.50 m, de revêtir d'un pavage irrégulier la zone au-delà de cette largeur (anneau intérieur), qui ne doit être empruntée que par les véhicules automobiles lourds ».*

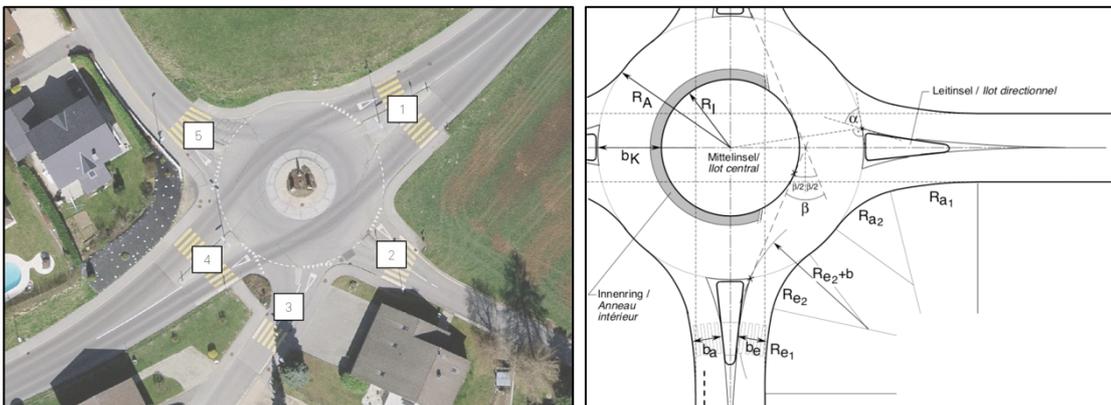
Branches	Valeurs mesurées	Valeurs recommandées
Largeur de la voie de circulation à l'entrée	1	4.90 m	3.0 - 3.5 m
	4	4.80 m	
Angle d'entrée	1	77 grades	80 - 90 grades
	4	87 grades	
Diamètre extérieur	-	28 m	26 - 35 m
Largeur de l'anneau de circulation	-	8.0 m, sans considérer l'anneau pavé	6.5 m
Angle de déviation	1 → 4	38 grades	≥ 45 grades
	4 → 1	36 grades	
Largeur de la voie de circulation à la sortie	1	5.6 m	3.5 - 4.5 m
	4	5.2 m

- ▶ Les largeurs d'entrées mesurées sur le giratoire sont supérieures aux valeurs recommandées par la norme. Des valeurs supérieures ne permettent pas d'obtenir des vitesses adaptées. En d'autres termes, les automobilistes pourraient être amenés à ralentir davantage avec des valeurs plus basses.

- ▶ Les angles d'entrées sont généralement acceptables. Des angles d'entrée plats peuvent induire des vitesses élevées et le non-respect de la priorité.

- ▶ La largeur mesurée de l'anneau de circulation est supérieure à la valeur recommandée. De ce fait, l'étendue du carrefour est grande et l'effet de diminution de la vitesse est moindre.

- ▶ Les angles de déviation mesurés sont inférieurs à la valeur recommandée. La valeur minimale recommandée est nécessaire afin d'empêcher que la traversée du carrefour giratoire se fasse à une vitesse trop élevée.

- ▶ Les largeurs de la voie de circulation à la sortie sont supérieures aux valeurs recommandées. Des sorties trop larges diminuent la déviation et permettent aux automobilistes d'accélérer trop tôt, pouvant nuire à la sécurité des traversées piétonnes adjacentes.
